Entfernen von asbesthaltigen Faserzementplatten im Freien

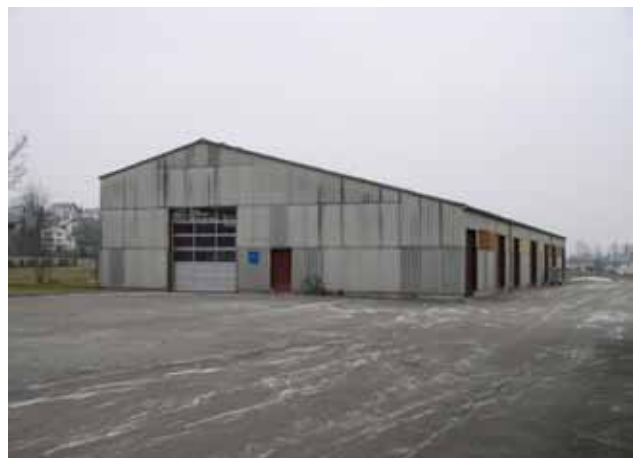
1 Mit Wellplatten aus Faserzement verkleidete Industriehalle

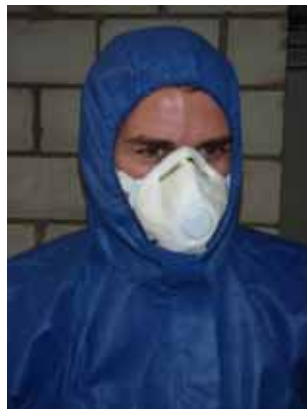
2 Staubschutzmaske FFP3 und Einweg-Overall

- Staubschutzmaske vom Typ FFP3 (anschliessend entsorgen)
- Einweg-Overall (anschliessend entsorgen)
- Schutzhelm, wo erforderlich (anschliessend abwaschen)
- Sicherheitsschuhe (anschliessend abwaschen)
- Handschuhe (anschliessend abwaschen oder entsorgen)

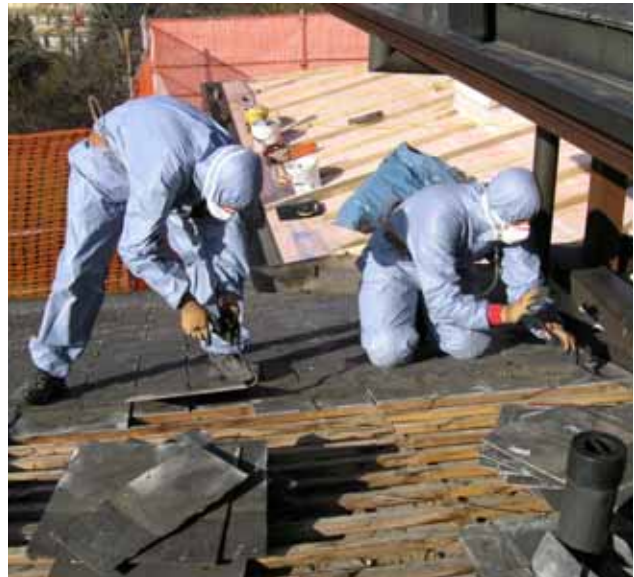
3 Um Gesundheitsgefährdungen zu vermeiden, ist die Demontage zerstörungsfrei und mit der richtigen Schutzausrüstung auszuführen.

- Die Demontage ist zerstörungsfrei durchzuführen (in umgekehrter Reihe der Montage). → **Material nicht brechen, nicht sägen, nicht bohren usw.!**
- Befestigungen wie Schrauben, Haken und Nägel sind mit Wasser zu befeuchten und anschliessend zu lösen.
- Müssen die Platten auf dem Dach zwischengelagert werden, so ist die Tragfähigkeit des Dachs sicherzustellen.
- Das Plattenmaterial ist unzerstört und sorgfältig zu deponieren. → **Nicht werfen, keine Schuttrutschen verwenden usw.!**
