Asbesthaltige Wand- und Bodenbeläge 1: Überblick

Das Wichtigste in Kürze

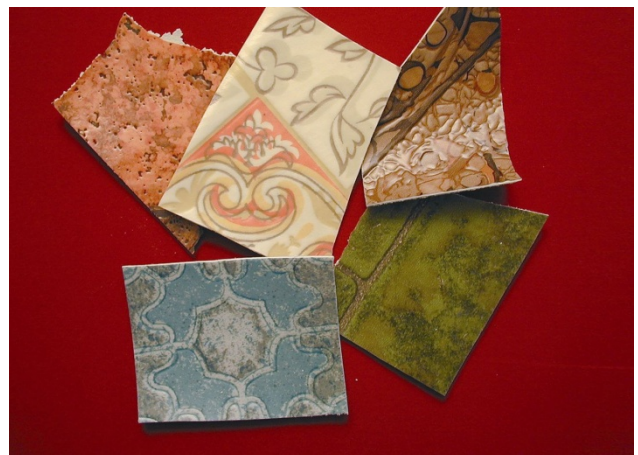
2 Mehrschichtige Bodenbeläge bestehen in der Regel aus PVC mit einer Trägerschicht aus schwach gebundenem Asbest.

- Welche Schutzmassnahmen für die Arbeiten zu treffen sind, hängt davon ab, wie hoch das Potenzial zur Freisetzung von Asbestfasern ist.
- Dieses wird beeinflusst durch den Belagstyp (Bilder 1 und 2), den verwendeten Kleber sowie die Bearbeitungsweise.

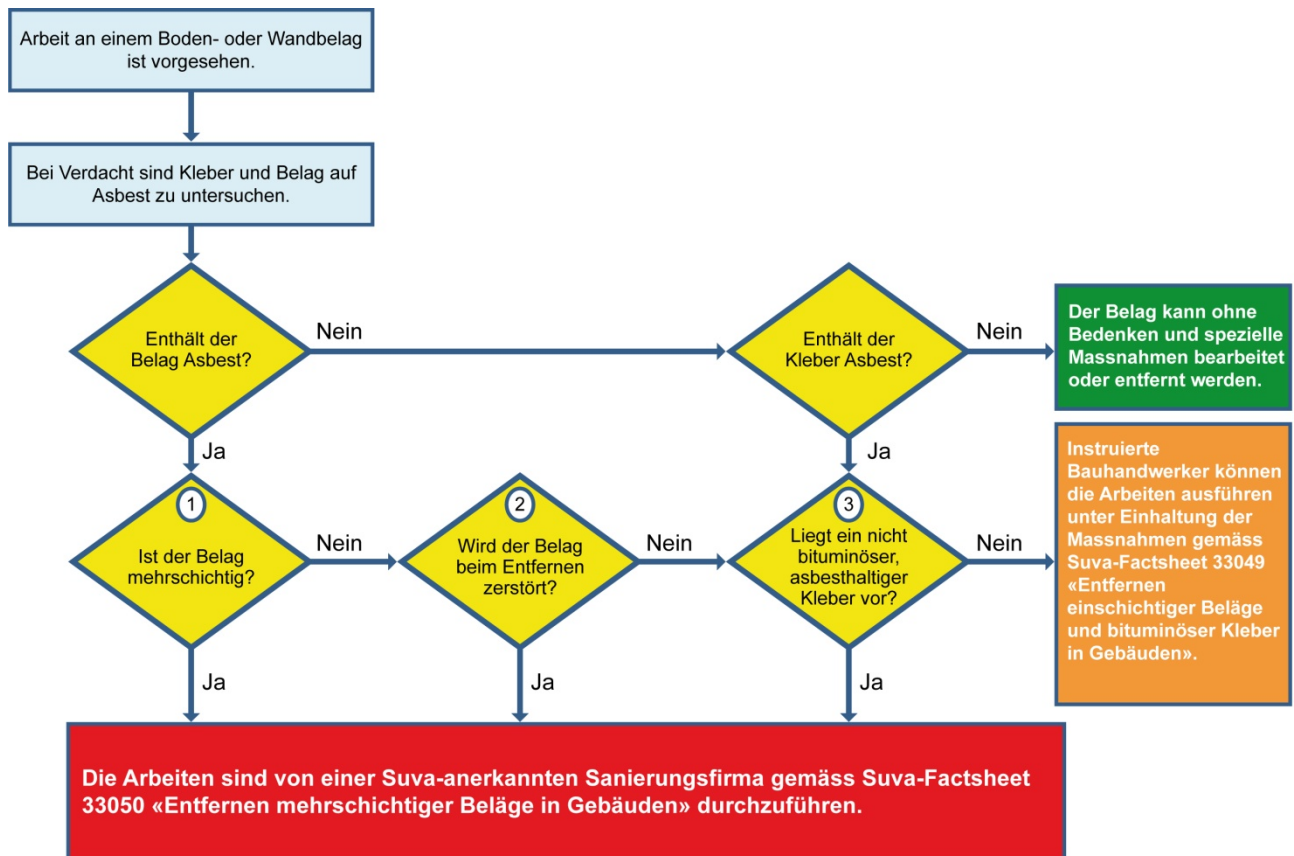
Ermitteln der korrekten Vorgehensweise

1. Mehrschichtige asbesthaltige Bodenbeläge müssen unabhängig von der Art des Klebers von Suva-anerkannten Sanierungsfirmen entfernt werden.
2. Lässt sich der einschichtige Belag nur entfernen, indem er stark beschädigt wird, so ist mit einer grossen Freisetzung von Fasern zu rechnen. Es sind dieselben Massnahmen zu treffen wie beim mehrschichtigen Belag.
3. Muss der Kleber abgeschliffen werden, ist mit einer sehr grossen Freisetzung von Fasern zu rechnen. Die Gefährdung ist derjenigen von schwachgebundenem Asbest gleichzusetzen. Eine Ausnahme davon bildet der bituminöse Kleber.
